GUIDE ALPINE ITALIANE

COMMISSIONE ABUSIVISMO

Relazione sulla perizia eseguita per conto del Collegio Nazionale delle Guide Alpine Italiane sulle opere denominate: "Via ferrata del Cabiròl" di Capo Caccia (SS) e "Via ferrata di Giorré" di Cargeghe (SS).

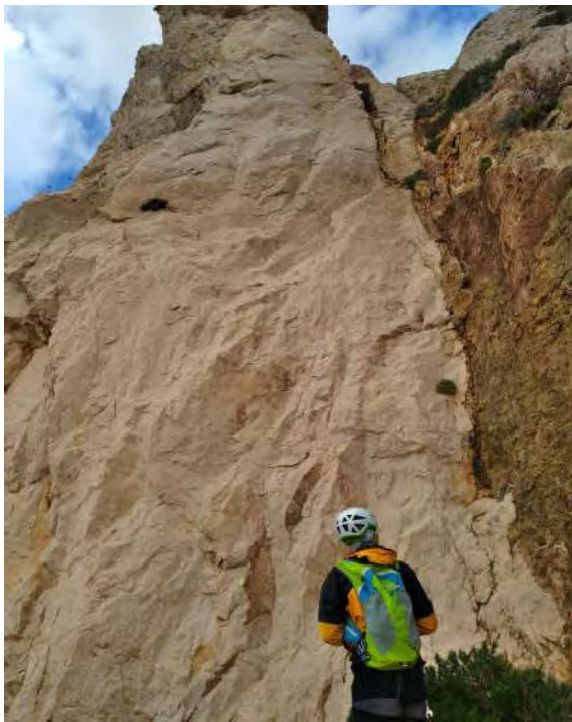
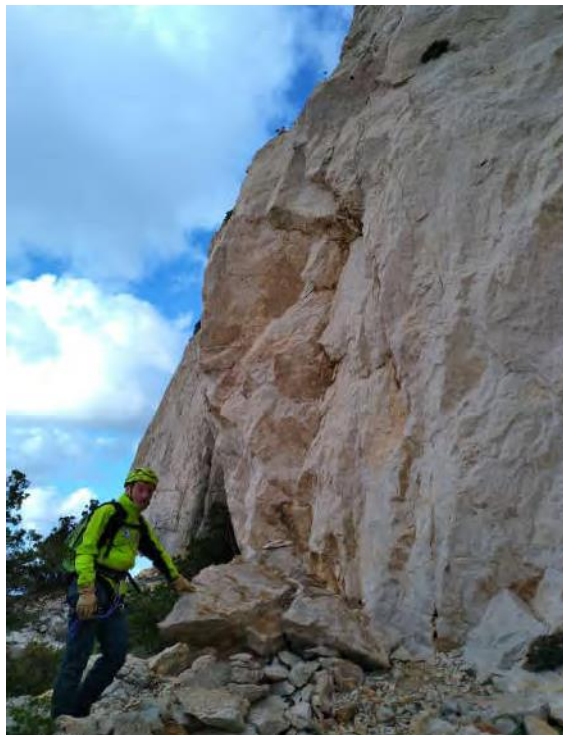
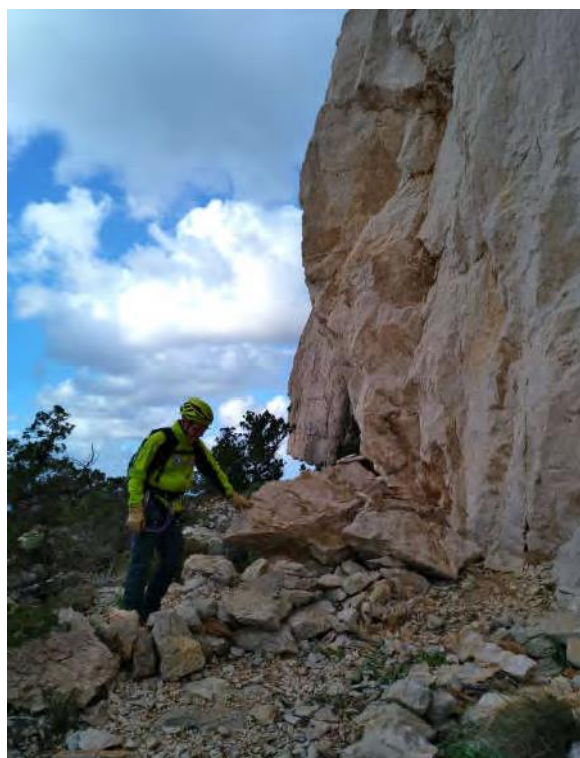
sud, ed indirizzanti ad una rampa, la quale conduce ad una cengia inframmezzata da muretti verticali che si segue in direzione nord. Ad un salto di alcuni metri si scende ad una cengia sottostante la quale poi si segue verso nord fino alla sua fine. Si traversa in esposizione massima una parete e si continua lungo cenge e rampe fino ad uscire sulla sommità del promontorio attraverso un breve caminetto, sottopassando poco prima, una zona franata con evidenti massi anche di medie e grandi dimensioni, posati al suolo. **(Foto 2-3-4)**

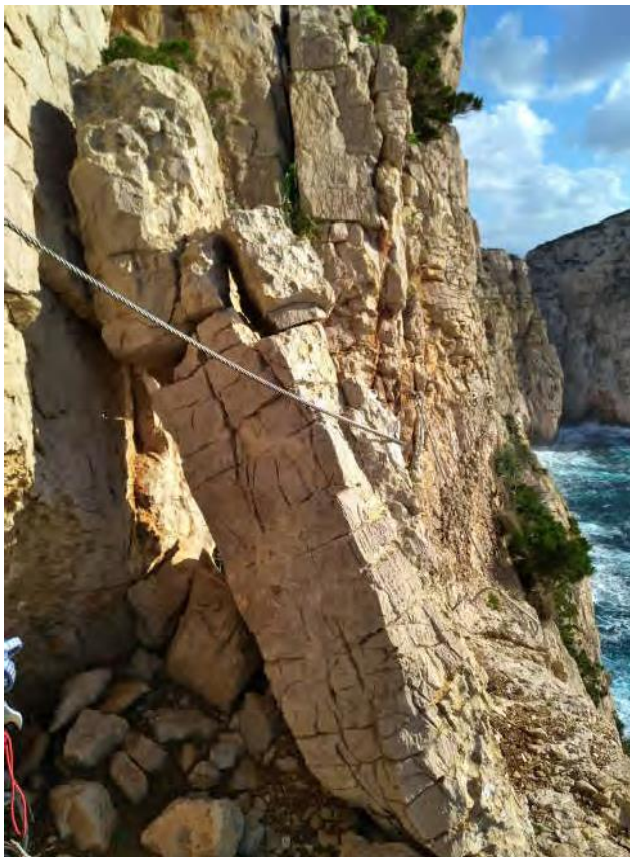
Foto 5

L'itinerario è spesso sovrastato da evidenti zone franose con pilastri sospesi alti alcuni metri, lame sospese e zone con grossi blocchi non solidificati. Alcuni spuntoni e lastre poggiate risultano

evidentemente su piani d'appoggio favorevoli lo scivolamento, per i quali non appare possibile la messa in sicurezza o il disaggio se non con operazioni complesse. In alcuni casi come evidenziato dai filmati allegati le masse rocciose pericolanti si muovono manualmente ovvero con sforzo minimale e senza bisogno di leve di supporto (Palanchini). **(Foto e video anche in perizia tecnica)**. In più occasioni, le corde metalliche di sicurezza e progressione orlano e vanno ad impattare su alcune delle suddette strutture pericolanti. **(Foto 5-6)**

FOTO 5 E 6: DUE ESEMPI DI BLOCCHI INSTABILI

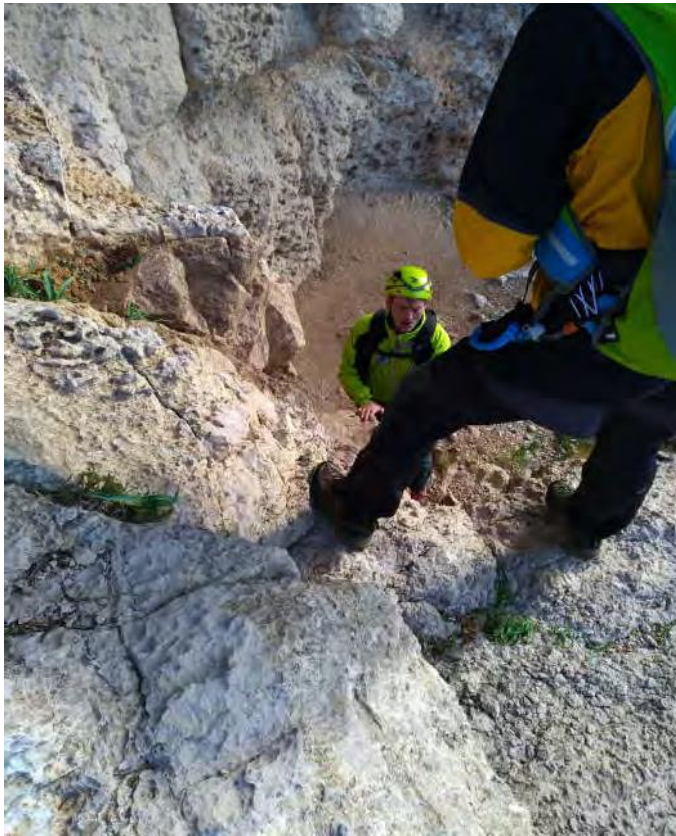
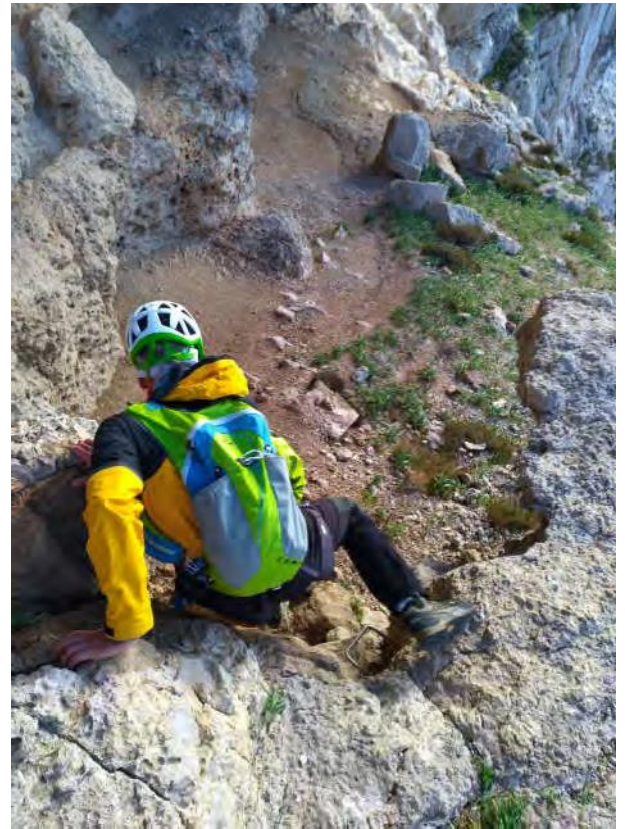
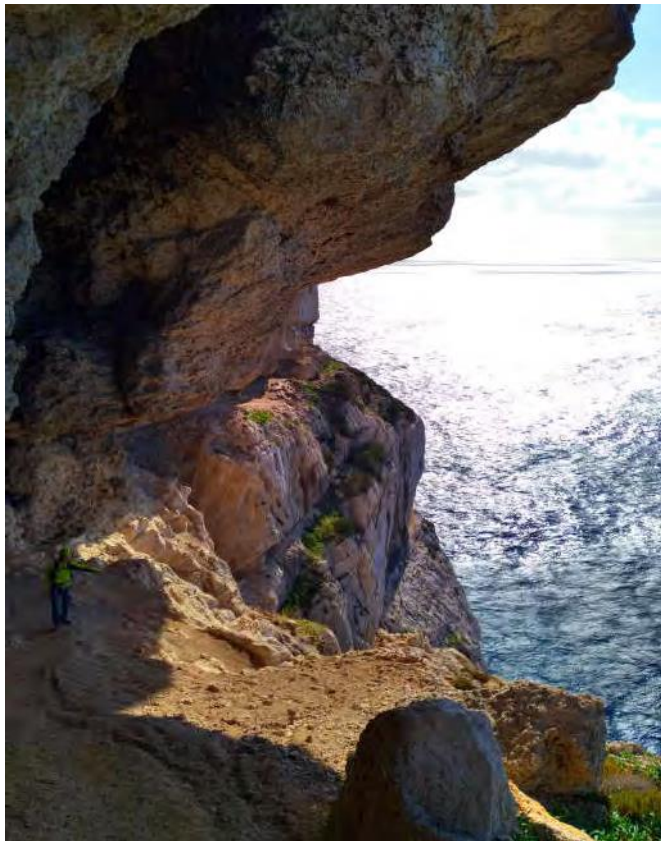
Diversi passaggi esposti non sono assicurati da alcuna corda e sono interessati da pietrame e ghiaie sul pavimento con grave rischio di inciampo e/o scivolamento durante la percorrenza, anche sulle rampe discendenti iniziali. **(Foto: 7-8-9)**

**LUNGI TRATTI SPROTETTI E DETRITO
ANCHE DI DIMENSIONI PIUTTOSTO GROSSE**

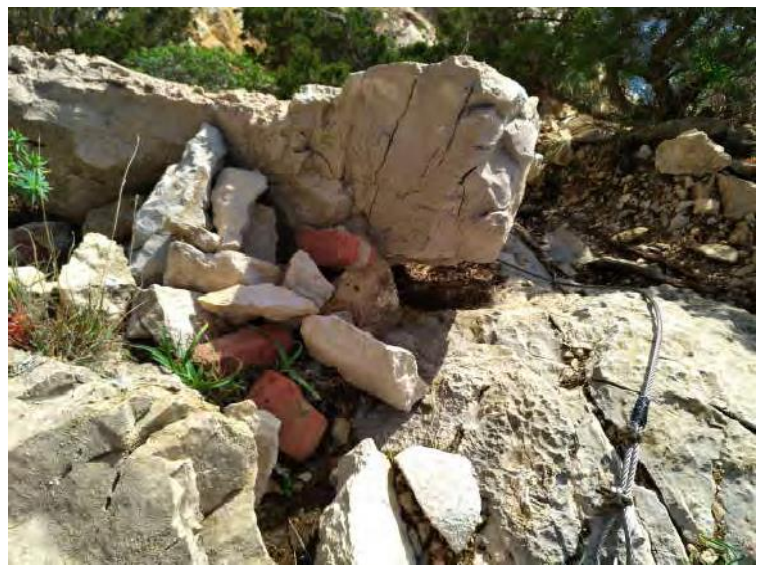
Foto 10

In diversi casi si notano alla base di zone friabili, diversi detriti scaricati dalla zona soprastante ed interessanti il percorso.

I detriti presenti nella zona soprastante creano forti possibilità di rischi connessi alla caduta di sassi nella parte inferiore dell'itinerario. **(Foto: 10)**
