## VIA FERRATA GIORRE' - CARGEGHE (SS) - 17 dicembre 2017

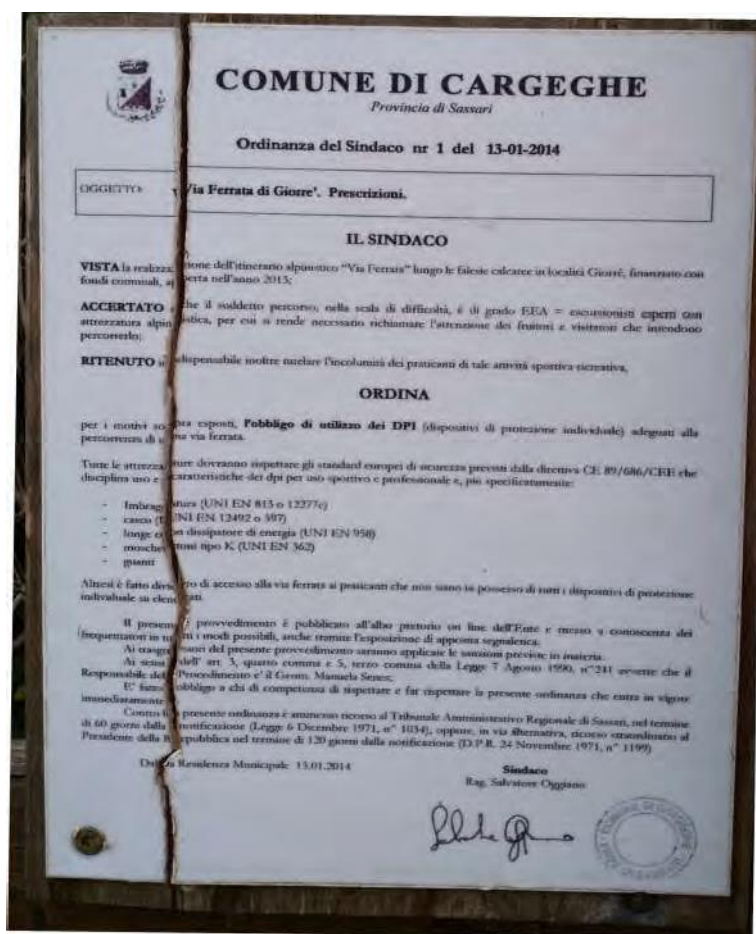
**Foto 1**

Un'ordinanza del Sindaco esposta alla base della suddetta tabella fotografica, obbliga all'utilizzo di D.P.I. con relative norme EN. **(Foto 1)**

L'utilizzo del termine D.P.I. (Dispositivi di Protezione Individuale) è in contrasto con quanto previsto dal D.L. 81/08 art. 74 comma 2 lettera e). Colui che percorre una via ferrata, di fatto, non svolge un'attività lavorativa, bensì usa il materiale sportivo a fini specificatamente sportivi. Per le attività sportive di tipo alpinistico si devono utilizzare le "Attrezzature Alpinistiche", conformi alle norme tecniche, la cui lista è pubblicata nella Gazzetta ufficiale dell'Unione europea. La su citata lista è riportata nel documento Attrezzature e tecniche alpinistiche em 1\_rev 0\_07/04/2017 depositato dal Collegio Nazionale Guide Alpine Italiane presso il competente Ufficio per lo sport della Presidenza del Consiglio dei Ministri e dalle

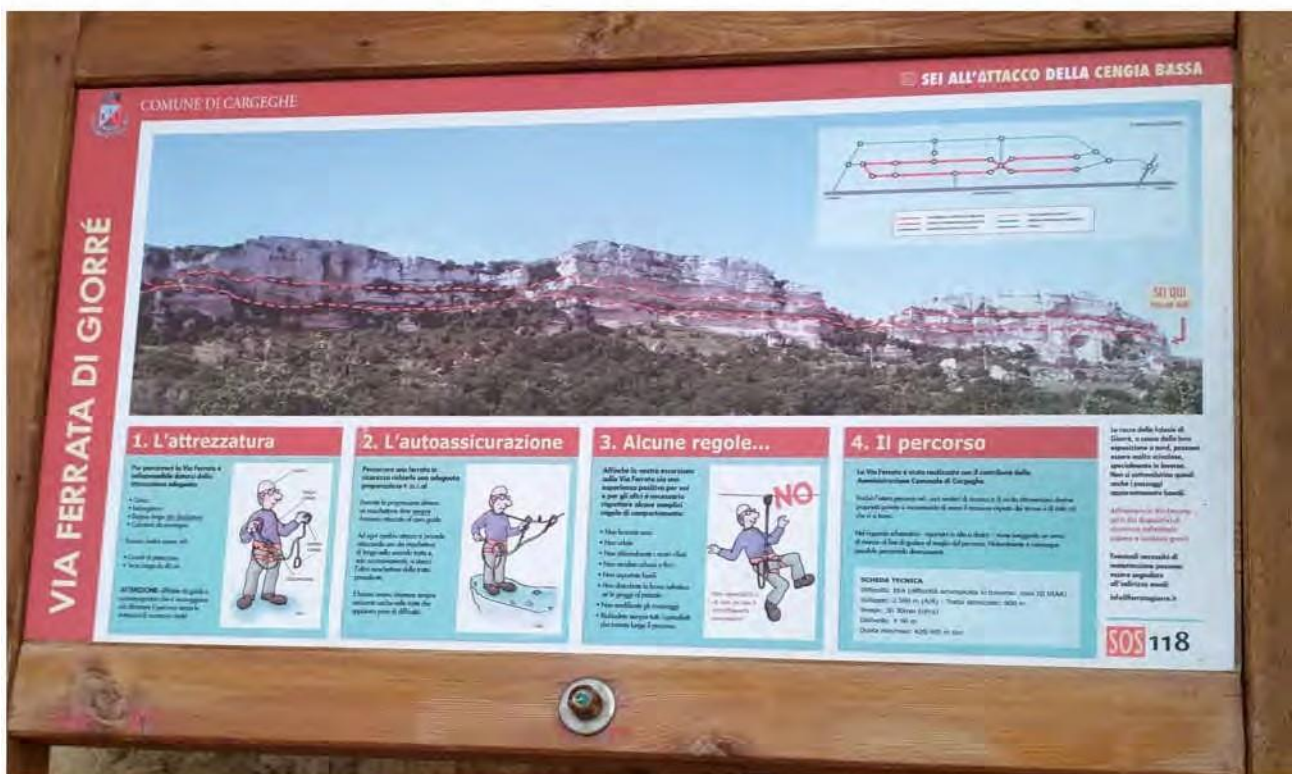
**FOTO 2**

**Itinerario:** L'andamento dell'itinerario è ad anello ovvero si collegano due o più tratte orizzontali, mediante la risalita di tratte verticali che possono venire percorse in entrambi i sensi. Il percorso è stato da noi percorso da valle risalendo a monte. **(Foto2)**

Si risale il sentiero che parte dalla tabella raggiungendo le rocce (seconda tabella - Foto 2) dove in prossimità di una concavità iniziano le corde metalliche.

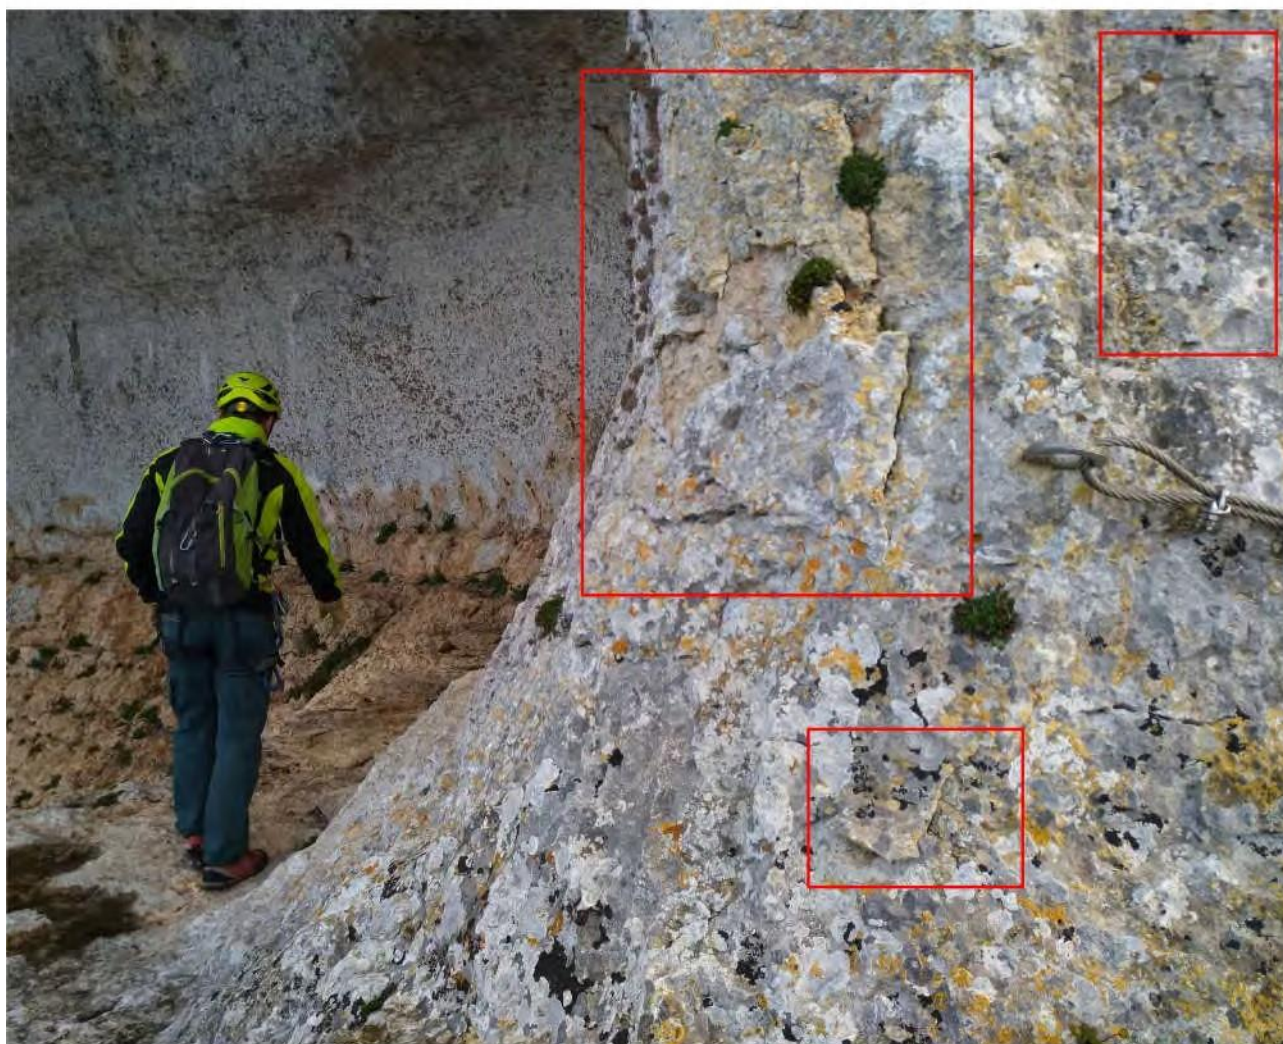
**FOTO 3**

La prima parte dell'itinerario presenta alcune zone di roccia friabile con croste calcitiche superficiali non sempre coese e spuntoni di piccole dimensioni non solidificati. **(Foto 3 - 4)**

**EVIDENTI CROSTE NON COESE**

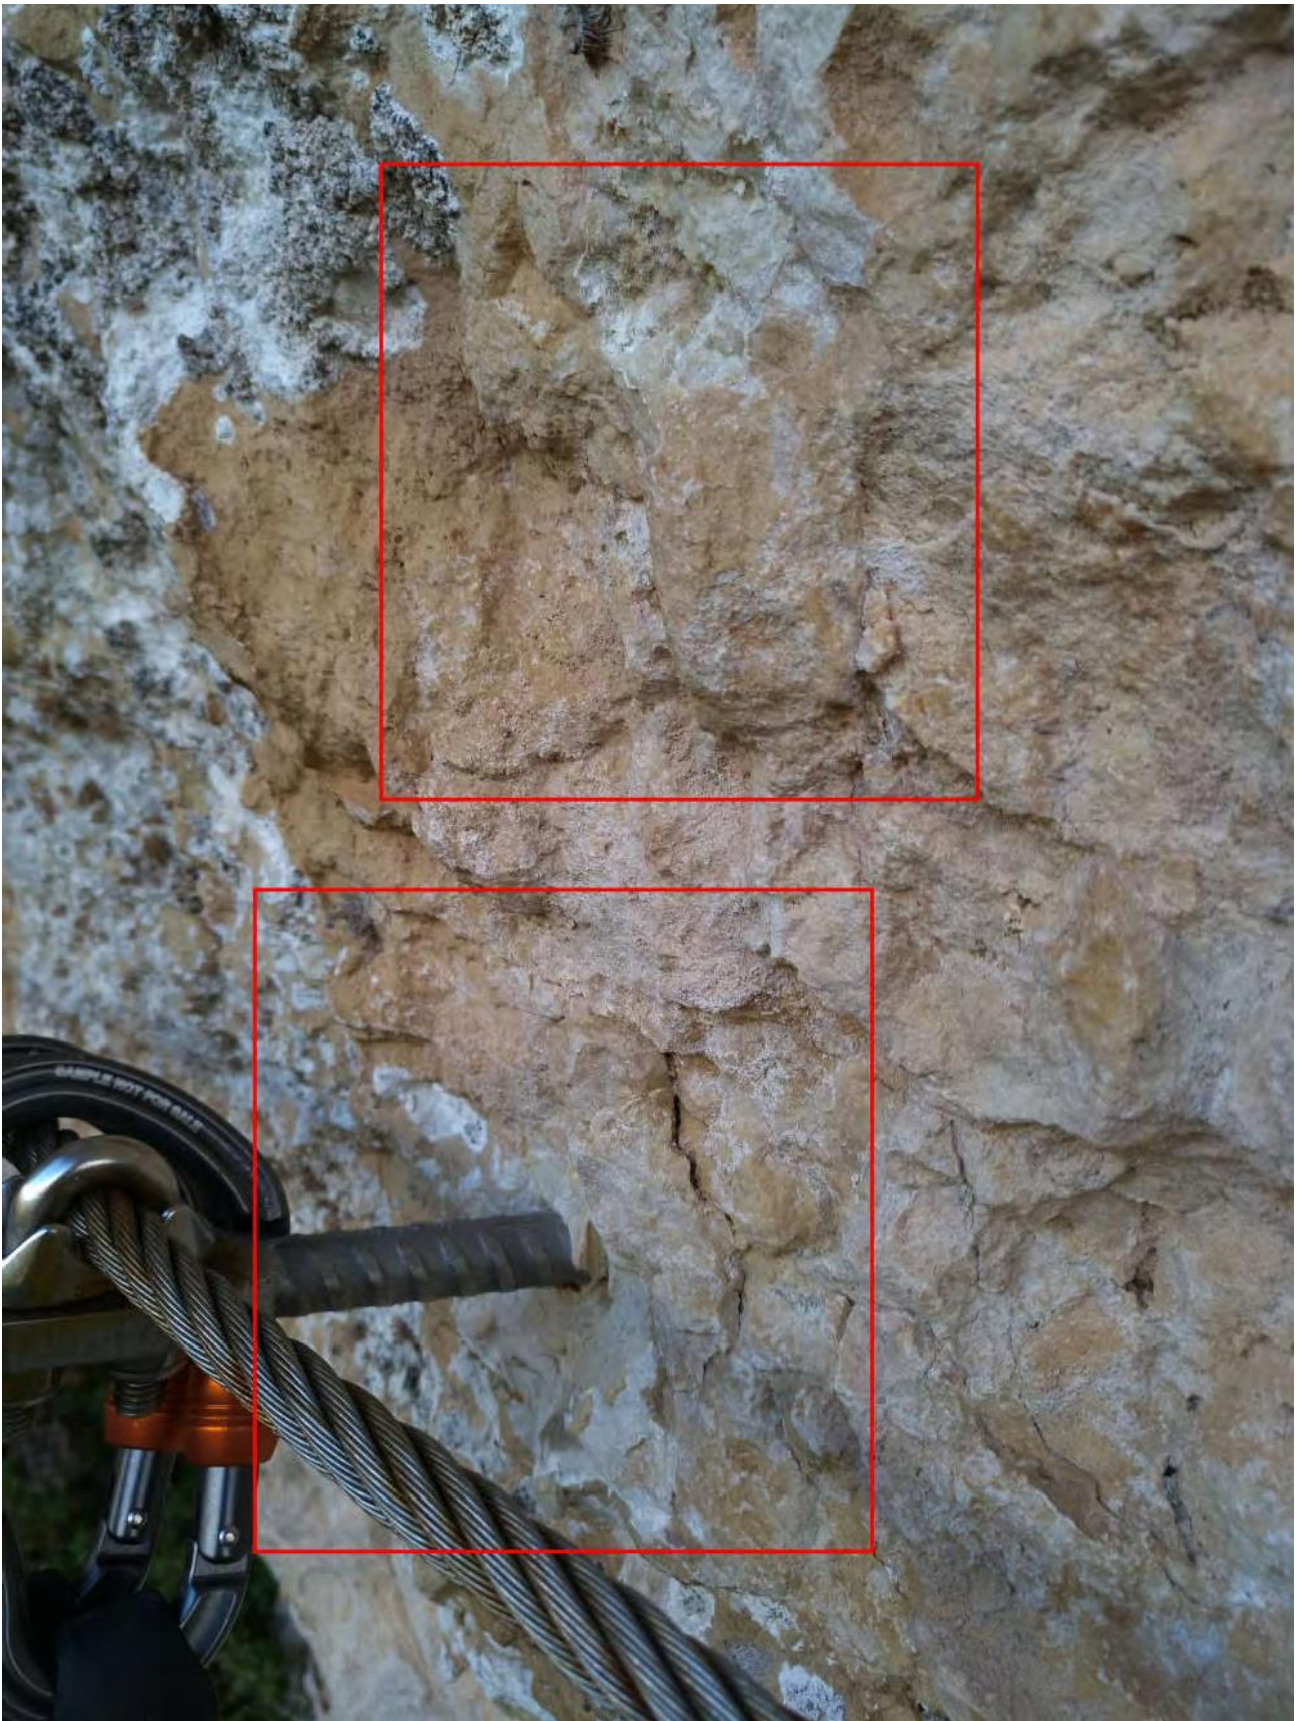
**FOTO 4**

**CROSTE CALCITICHE CHE HANNO SUBITO CEDIMENTO DOPO  
L'INFISSIONE DEI TASSELLI**
